ГОССТРОЙ СССР  
НАУЧНО-ИССЛЕДОВАТЕЛЬСКИЙ ИНСТИТУТ  
БЕТОНА И ЖЕЛЕЗОБЕТОНА

РЕКОМЕНДАЦИИ  
ПО НАТУРНЫМ ОБСЛЕДОВАНИЯМ  
ЖЕЛЕЗОБЕТОННЫХ КОНСТРУКЦИЙ

МОСКВА-1972

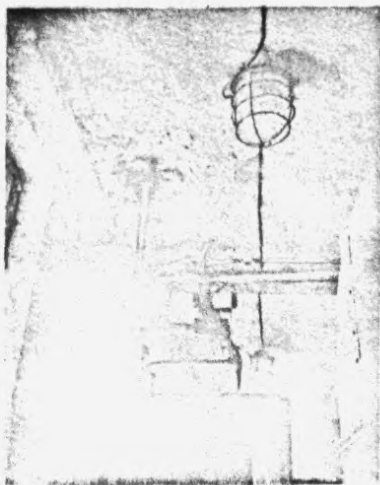
Рис.8. Разрушение железобетонного перекрытия технологическими растворами

На многих предприятиях для покрытия пола использована керамическая плитка на цементном растворе или на кислотостойкой замазке, которая не является водостойкой. Уклоны полов малы, поэтому на полу всегда находятся агрессивные растворы. На рисунке 8 видны высолы технологических растворов, профильтрованных через перекрытие. Цементный камень, обеспечивая бетону необходимую прочность, а также защиту арматуры, является в то же вре-
