РОССИЙСКОЕ АКЦИОНЕРНОЕ ОБЩЕСТВО ЭНЕРГЕТИКИ
И ЭЛЕКТРИФИКАЦИИ "ЕЭС РОССИИ"

**ИНСТРУКЦИЯ
ПО ЭКСПЛУАТАЦИИ
ЖЕЛЕЗОБЕТОННЫХ ДЫМОВЫХ ТРУБ
С МЕТАЛЛИЧЕСКИМИ ГАЗОТВОДЯЩИМИ СТВОЛАМИ
НА ТЕПЛОВЫХ ЭЛЕКТРОСТАНЦИЯХ**

РД 34.21.562-93

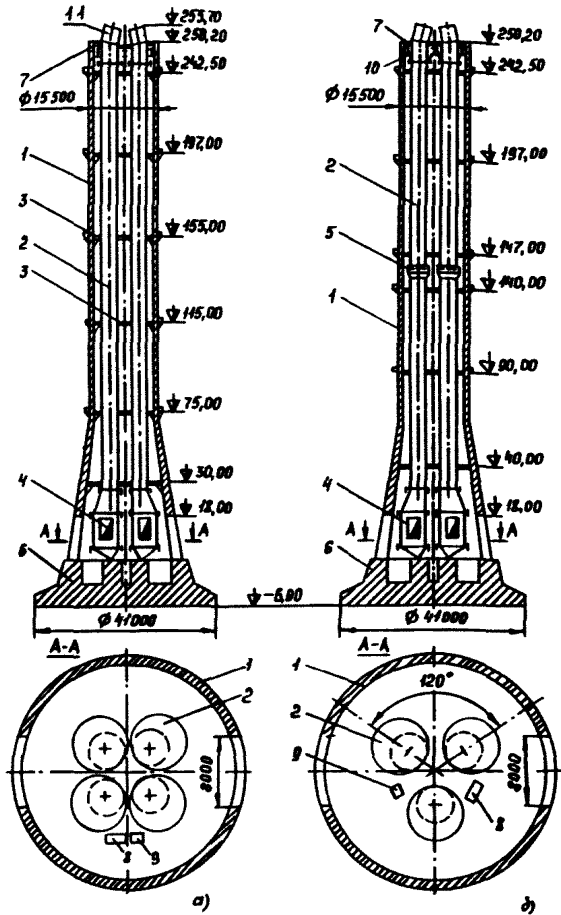
**Рис.2. Общий вид многоствольной трубы
(шахта лифта и лестницы условно не показаны):**

- a* — четырехствольная труба; *b* — трехствольная труба с промежуточным компенсатором;
- 1 — железобетонная оболочка; 2 — газоотводящий ствол; 3 — технологическая площадка; 4 — подводный газод; 5 — промежуточный компенсатор; 6 — железобетонный фундамент; 7 — кровля трубы; 8 — проем для шахты лестницы; 9 — проем для шахты лифта; 10 — подвеска; 11 — оголовок

Схемы дымовых труб с МГС приводятся на рис. 1 и 2.
